# II.IV. Ayudando al cliente a evaluar el estado y la vida útil de los equipos de PRFV mediante la sensorización

Adriaño Ureña, Chief Technology Officer y Francesc de Haro, Chief Executive Office, en Ollearis.

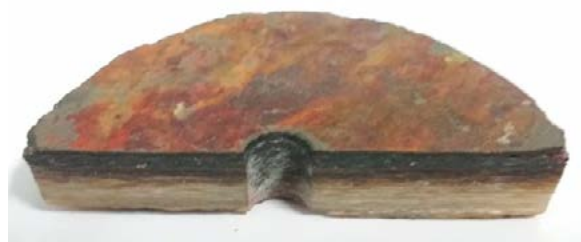
**Figura 1 – Muestra extraída de un tanque de almacenamiento de ácido sulfúrico.** Puede observarse el cambio de coloración en parte de su espesor debido a la difusión del ácido sulfúrico a través de la pared, pero sin pérdida de espesor de ésta.

- Exposición de la capa intermedia estructural al ataque químico del fluido contenido. Esta exposición puede deberse a que la capa interior anticorrosión ha sido ya completamente degradada por el fluido, o porque se ha producido una rotura en dicha capa anticorrosión. El ataque químico en el PRFV no produce, salvo en casos muy puntuales, una corrosión y una pérdida de espesor similar a la que aparece en los materiales metálicos. Por lo general dicho ataque químico degrada progresivamente la pared cuando el fluido va permeando y difundiéndose cada vez a mayor profundidad en la capa anticorrosión, hasta alcanzar la capa estructural. Las roturas en la capa anticorrosión tienen un efecto similar, pero localizado, ya que permiten el

paso directo del fluido contenido en el interior hacia la capa estructural. La detección de estos mecanismos de degradación no puede hacerse mediante mediciones de espesores, sino que requiere una inspección desde el interior del equipo (que obligará a ponerlo fuera de servicio) o la extracción de una muestra de laminado de la propia pared del equipo para su posterior análisis.

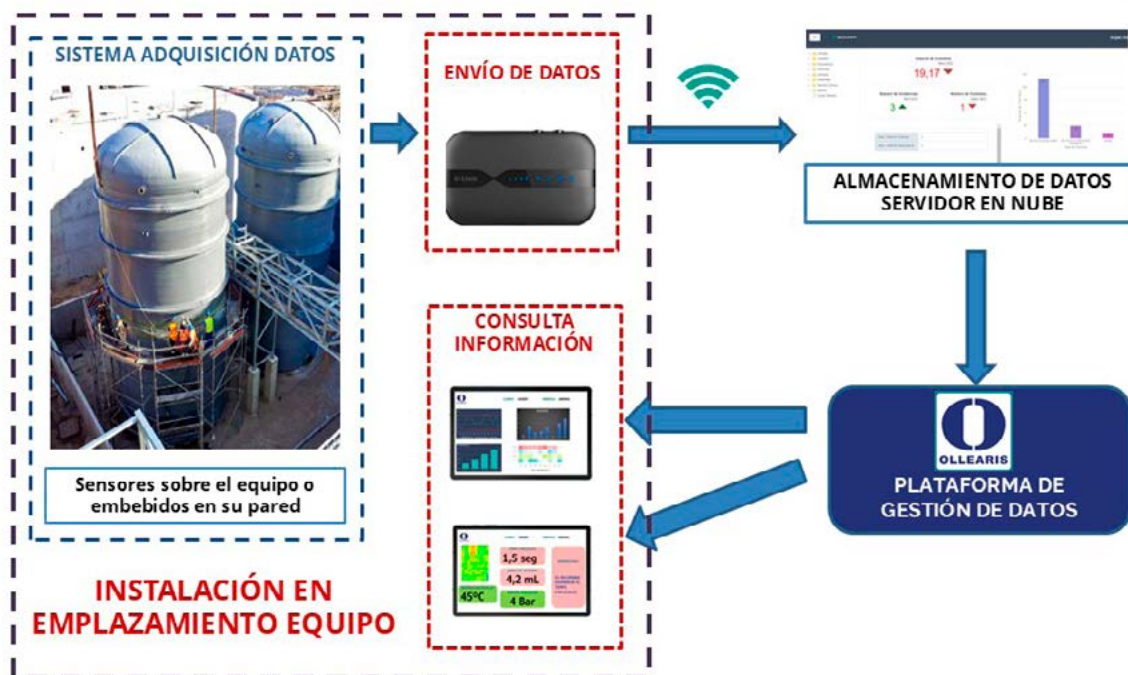
**Servitización – Arquitectura de la digitalización de equipos**

Figura 2 – Esquema de la arquitectura de un sistema de sensorización y tratamiento de datos con sensores instalados o embebidos en un equipo de PRFV.

El actual desarrollo de las tecnologías de información y comunicación permite de forma sencilla y económica enlazar los sistemas de sensores instalados en un equipo de PRFV con una plataforma de tratamiento analítico de datos mediante una red de conectividad que

evite, incluso, las interferencias con otros sistemas de información y comunicación propios del cliente, y destinados a la instrumentación en las plantas industriales. De esta forma es posible enviar la información recopilada por los sensores a la nube, donde puede ser procesada

y analizada en tiempo real, además de ser accesible desde cualquier dispositivo conectado (ordenadores, tablets o teléfonos móviles).

Esta arquitectura permite además definir alarmas programadas que avisarán al usuario

del equipo cuando las deformaciones superen un determinado grado, las vibraciones sean excesivas, o la degradación en la capa anticorrosión alcance una profundidad predeterminada.
